## De Jacobuskerk van Rolde

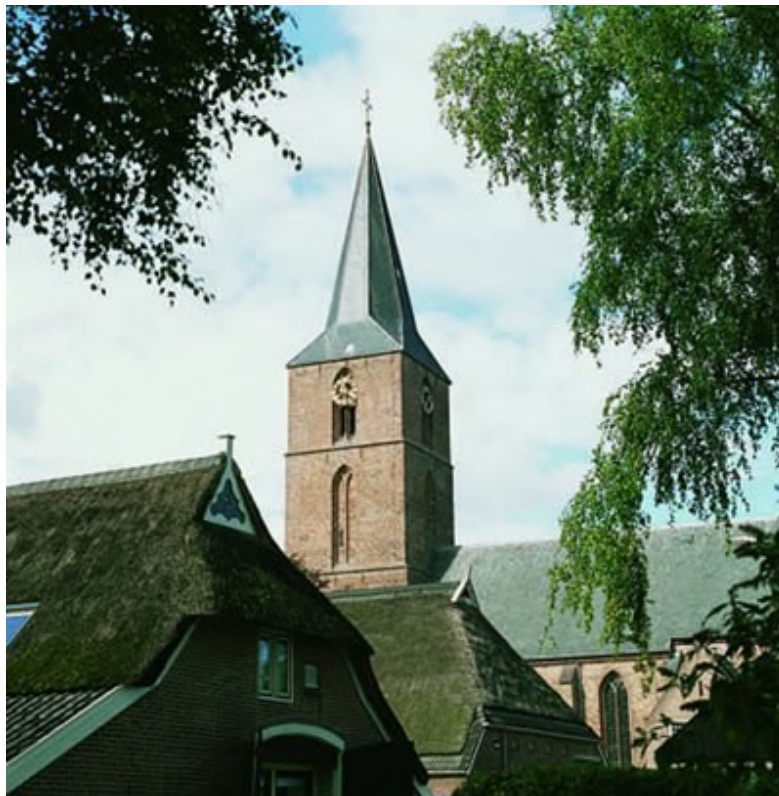
De toren van de kerk bestaat uit vier verdiepingen die van elkaar worden gescheiden door zogenaamde waterlijsten en telkens een beetje inspringen. De boven elkaar geplaatste smalle vensternissen geven de toren een slank uiterlijk zodat het lijkt of de toren tot aan de hemel rijst, wat natuurlijk precies de bedoeling was. Dergelijke torens zijn veel gebouwd in het Drenthe van begin 15<sup>e</sup> eeuw.

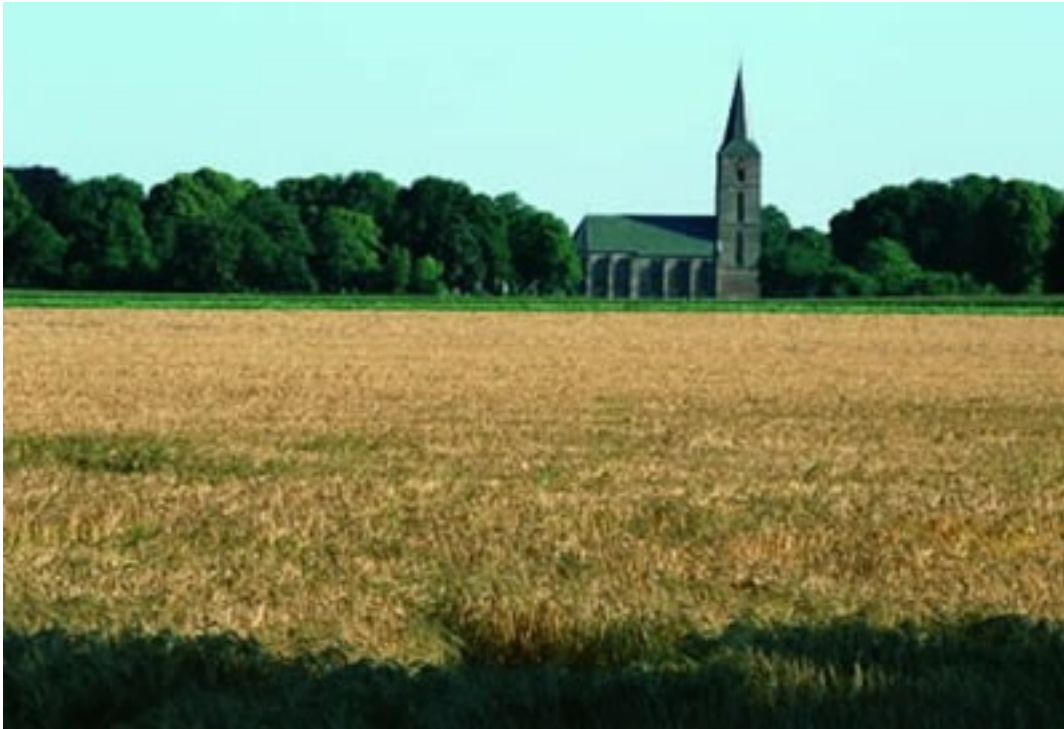
Op een andere wijze onderscheidt de kerk van Rolde zich zeker van andere kerken. Aan de buitenzijde heeft de kerk bakstenen pilaren tegen de muur staan, zogenaamde steunberen. Deze dienden normaal gesproken om het gewicht van het stenen gewelf op te vangen, omdat de muren anders zouden bezwijken onder de druk. De kerk van Rolde heeft echter alleen een stenen gewelf in het koor gehad zodat de steunberen geen functie hadden. Het kan met ijdelheid te maken hebben. Steunberen gaven een voornaam uiterlijk aan de kerk en tilden het gebouw op boven het niveau van een eenvoudige dorpskerk. Zo wilde het kerkbestuur ons duidelijk maken dat we hier met een bijzondere kerk te maken hebben.

De kerk heeft er niet altijd zo uitgezien. Midden 19<sup>e</sup> eeuw was het gebouw zo bouwvallig dat afbraak dreigde. Besloten werd tot reparatie maar daarbij werd de dakhelling verlaagd, de steunberen aan de buitenzijde weggehakt, de gewelven in het koor verwijderd en de boog die koor en schip scheidde, afgebroken. Pas in 1964, ruim honderd jaar later, kreeg de kerk zijn oorspronkelijke gedaante weer terug bij een ingrijpende restauratie. Tijdens deze restauratie werd een bijzondere vondst gedaan. Uit een sleuf naast de kerk kwamen brokstukken tevoorschijn van rijk versierd beeldhouwwerk. Waarschijnlijk zijn deze beelden kapotgeslagen toen de kerk eind 16<sup>e</sup> eeuw overging in protestantse handen. De brokstukken zijn nu tentoongesteld in het koor en geven zo een indruk van de rijke inrichting van de middeleeuwse kerk.
