Uit: Kwartaalblad 65 Het Drentse Landschap

De kerk van Oosterhesselen

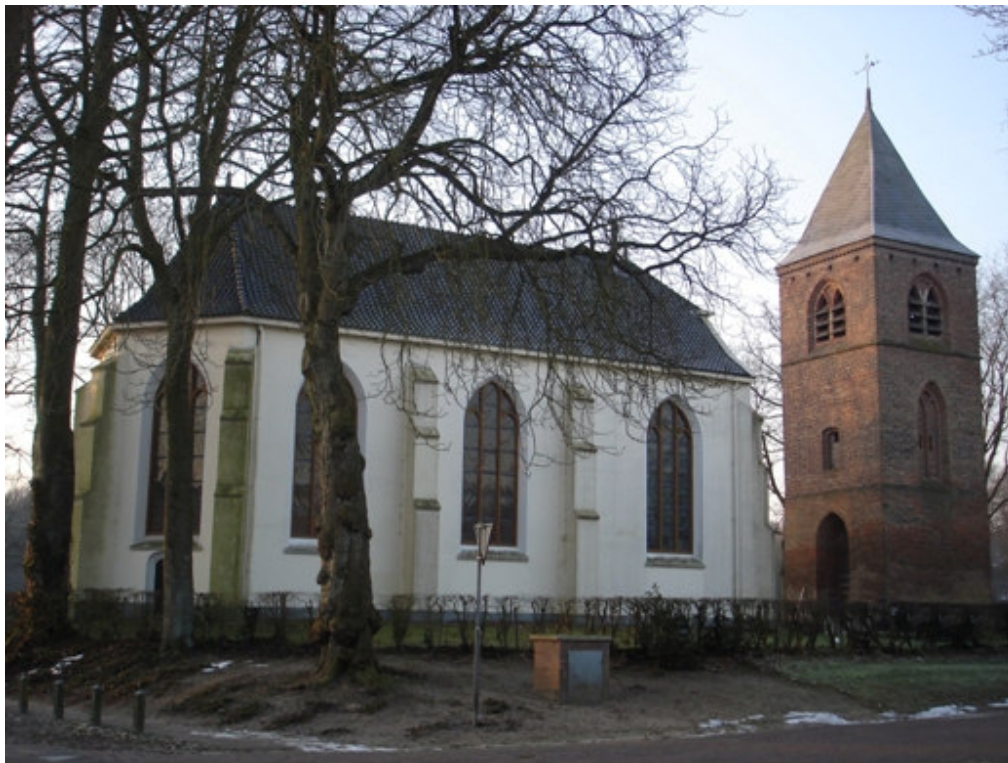
Nadat de kerk door het oorlogsgeweld was ingestort is de westgevel verhoogd en dichtgemaakt zodat kerk en toren los van elkaar kwamen te staan.

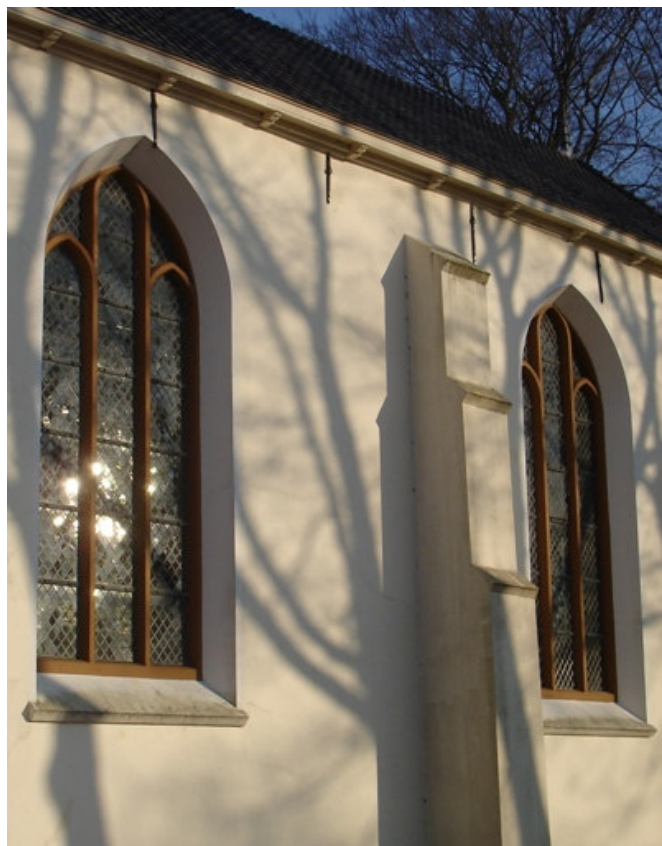
De steunberen die het dak stutten waren in 1862 weggehaald maar in 1930 weer teruggeplaatst omdat de zijmuren begonnen te wijken.
